100-jährige Betonbogenbrücke

Tragfähigkeits-Überprüfung und Massnahmenkonzept

Diplomand Marco Cavegn
 Examinator Prof. Dr. Albin Kenel
 Experte Dr. Martin Käser, Brückeningenieur Kt ZH
 Themengebiet Konstruktion

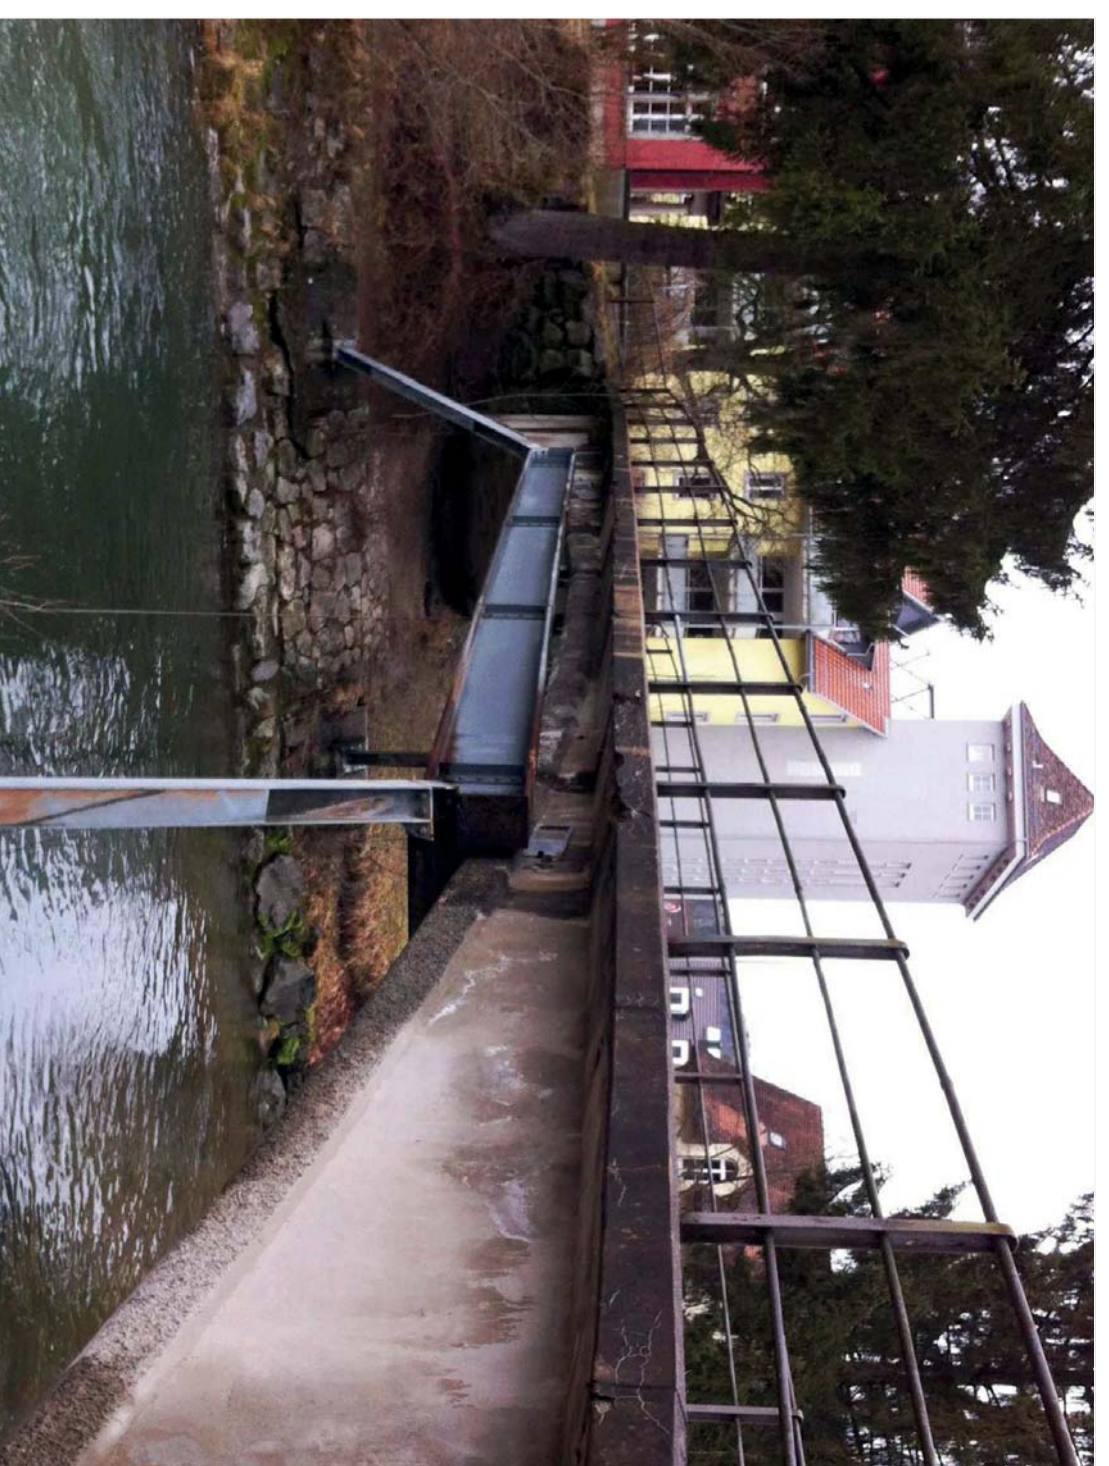
Abb. 1: Brückenansicht Oberwasserseite

Die Spannweite des 1906 erstellten Zweigelenkbogens betrug im Ursprungszustand 33 m bei einer Pfeilhöhe von 2.5 m. In den 70er Jahren wurde im Scheiteltbereich eine Einsenkung von rund 35 cm festgestellt, ein Sprengwerk aus Stahl sollte die Brücke fortan stützen. Heute weist die ganze Konstruktion zahlreiche Schäden auf. An der Oberfläche ist der Beton teilweise abgeplatzt, die Bewehrung ist an mehreren Stellen sichtbar und grössere Risse sind erkennbar. Besonders gut sichtbar sind die Schäden im Scheiteltbereich des Bogens, wo der Beton an der Brückenunterseite abgeplatzt ist und die stark korrodierte Bewehrung zum Vorschein kommt. Das Stahlsprengwerk soll im Rahmen der Instandsetzungsarbeiten entfernt werden. Die Brücke wird in Zukunft durch nichtmotorisierten Verkehr genutzt.

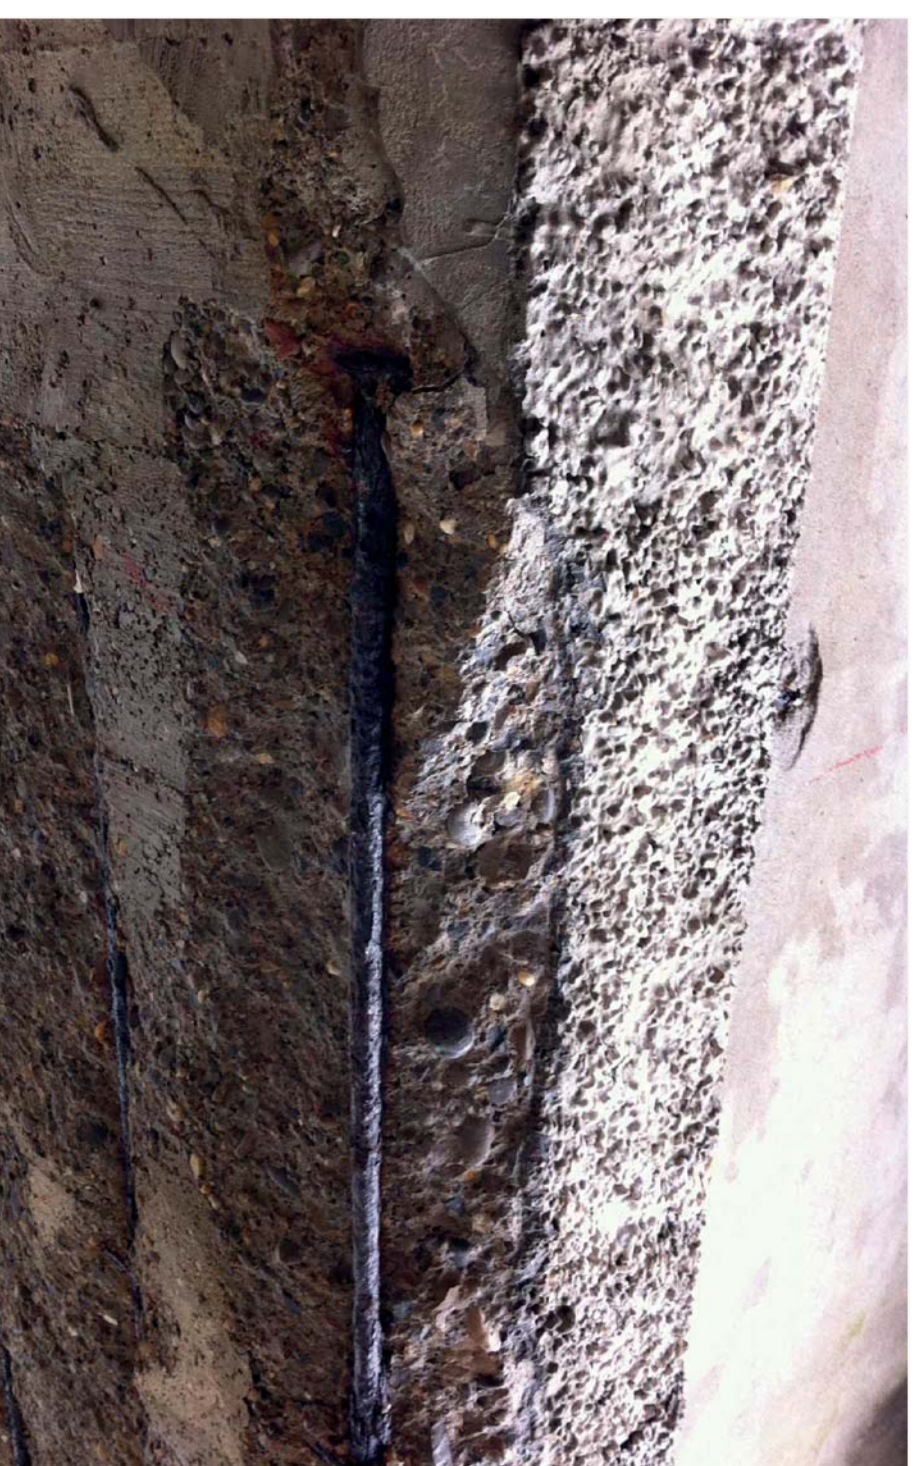
Die Einsenkung des Bogenscheitels ist zu ungefähr 80 % auf Horizontalverschiebungen der Widerlager zurückzuführen, welche durch elastische Verformungen des Baugrunds entstanden sind. Die restlichen 20 % sind auf Schwinden und Kriechen des Betons zurückzuführen. Durch die ungenügende Entwässerung der Fahrbahn wird der Chlorideintrag an den Betonoberflächen der Konsolen, Brückenansichten und der Untersicht ermöglicht. Dies ist zusammen mit der ungenügenden Bewehrungsüberdeckung der Hauptgrund für die Bewehrungskorrosion und die Betonabplatzungen.

Abb. 2: Betonabplatzung infolge Bewehrungskorrosion an der Bogenunterseite

Die Entfernung des chloridkontaminierten Betons und die Reprofilierung mit Spritzmörtel sollen die Dichtigkeit an der Betonoberfläche erhöhen und für eine ausreichende Bewehrungsüberdeckung sorgen. Die Fahrbahnaufdoppelung ermöglicht die Vergrösserung des Längsgefälles und eine Optimierung der Entwässerung. Auf die Fahrbahnplatte sollen eine PBD-Abdichtung und ein neuer Belag eingebaut werden. Die Entwässerung über die Konsolköpfe wird durch einen Vertikalanschlag von 50 mm zwischen Fahrbahnoberkante und Konsoloberkante verhindert.

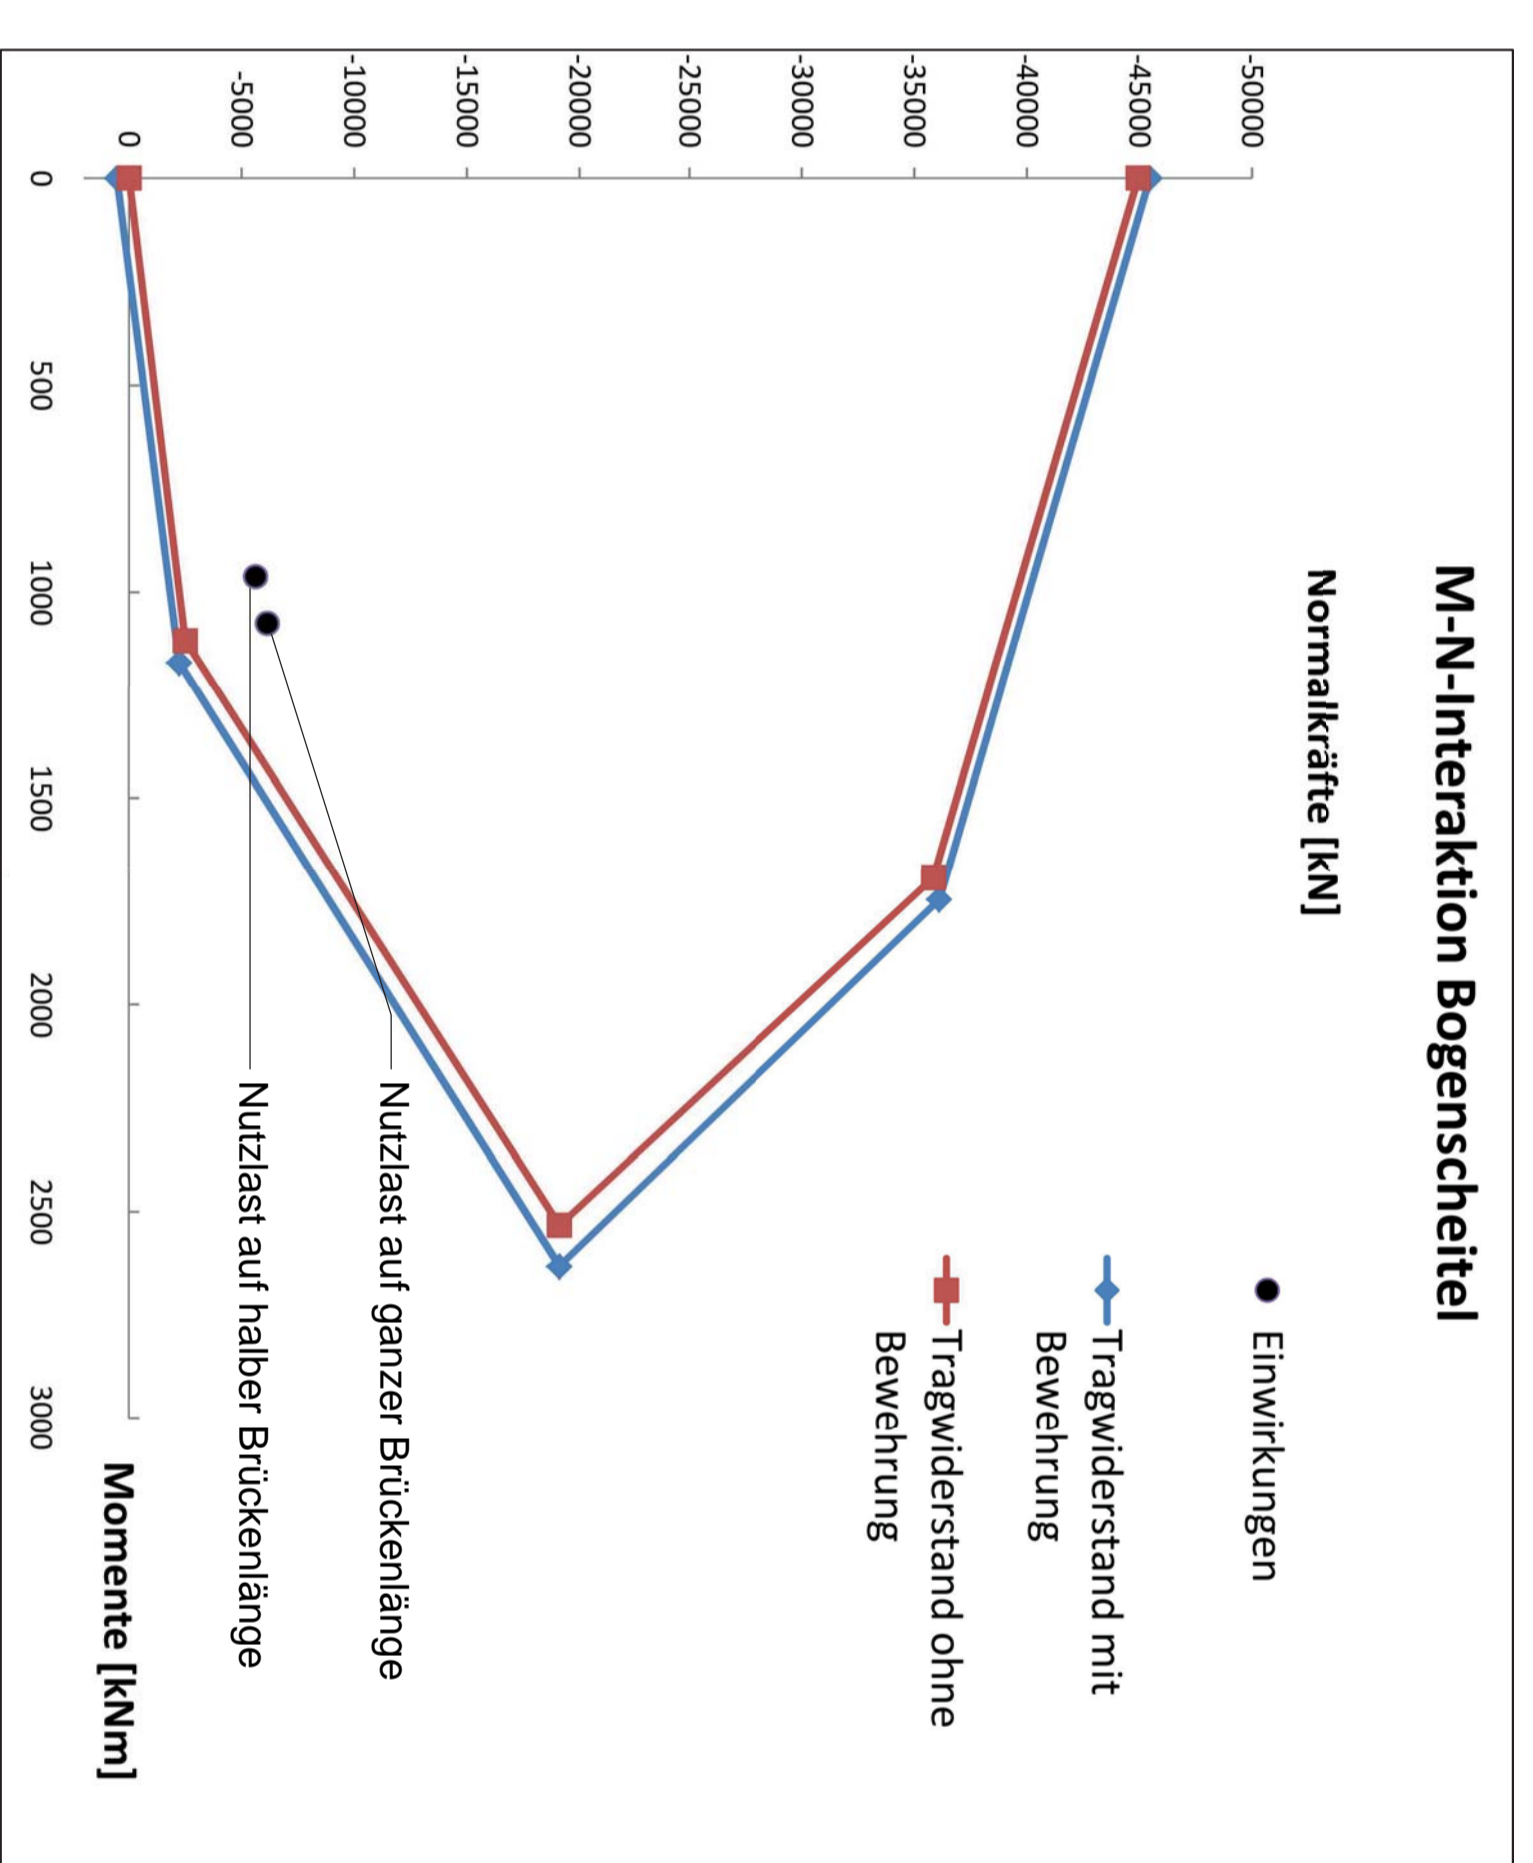
Abb. 3: M-N-Interaktionsdiagramm - Vergleich des Tragwiderstandes mit den massgebenden Einwirkungen

Die Tragkonstruktion wird dank der Bogenwirkung vor allem auf Druck beansprucht, wodurch trotz starker Bewehrungskorrosion keine Tragfähigkeitsprobleme auftreten. Dies kann anhand von M-N-Interaktionsdiagrammen auf der Basis von aktualisierten Baustoffeigenschaften aufgezeigt werden, indem die Bewehrung bei der Berechnung des Tragwiderstandes vernachlässigt wird. Das massgebende Gefährdungsbild ergibt sich aus den Lastfällen ständige Einwirkungen und der veränderlichen Einwirkungen aus dem nichtmotorisierten Verkehr.

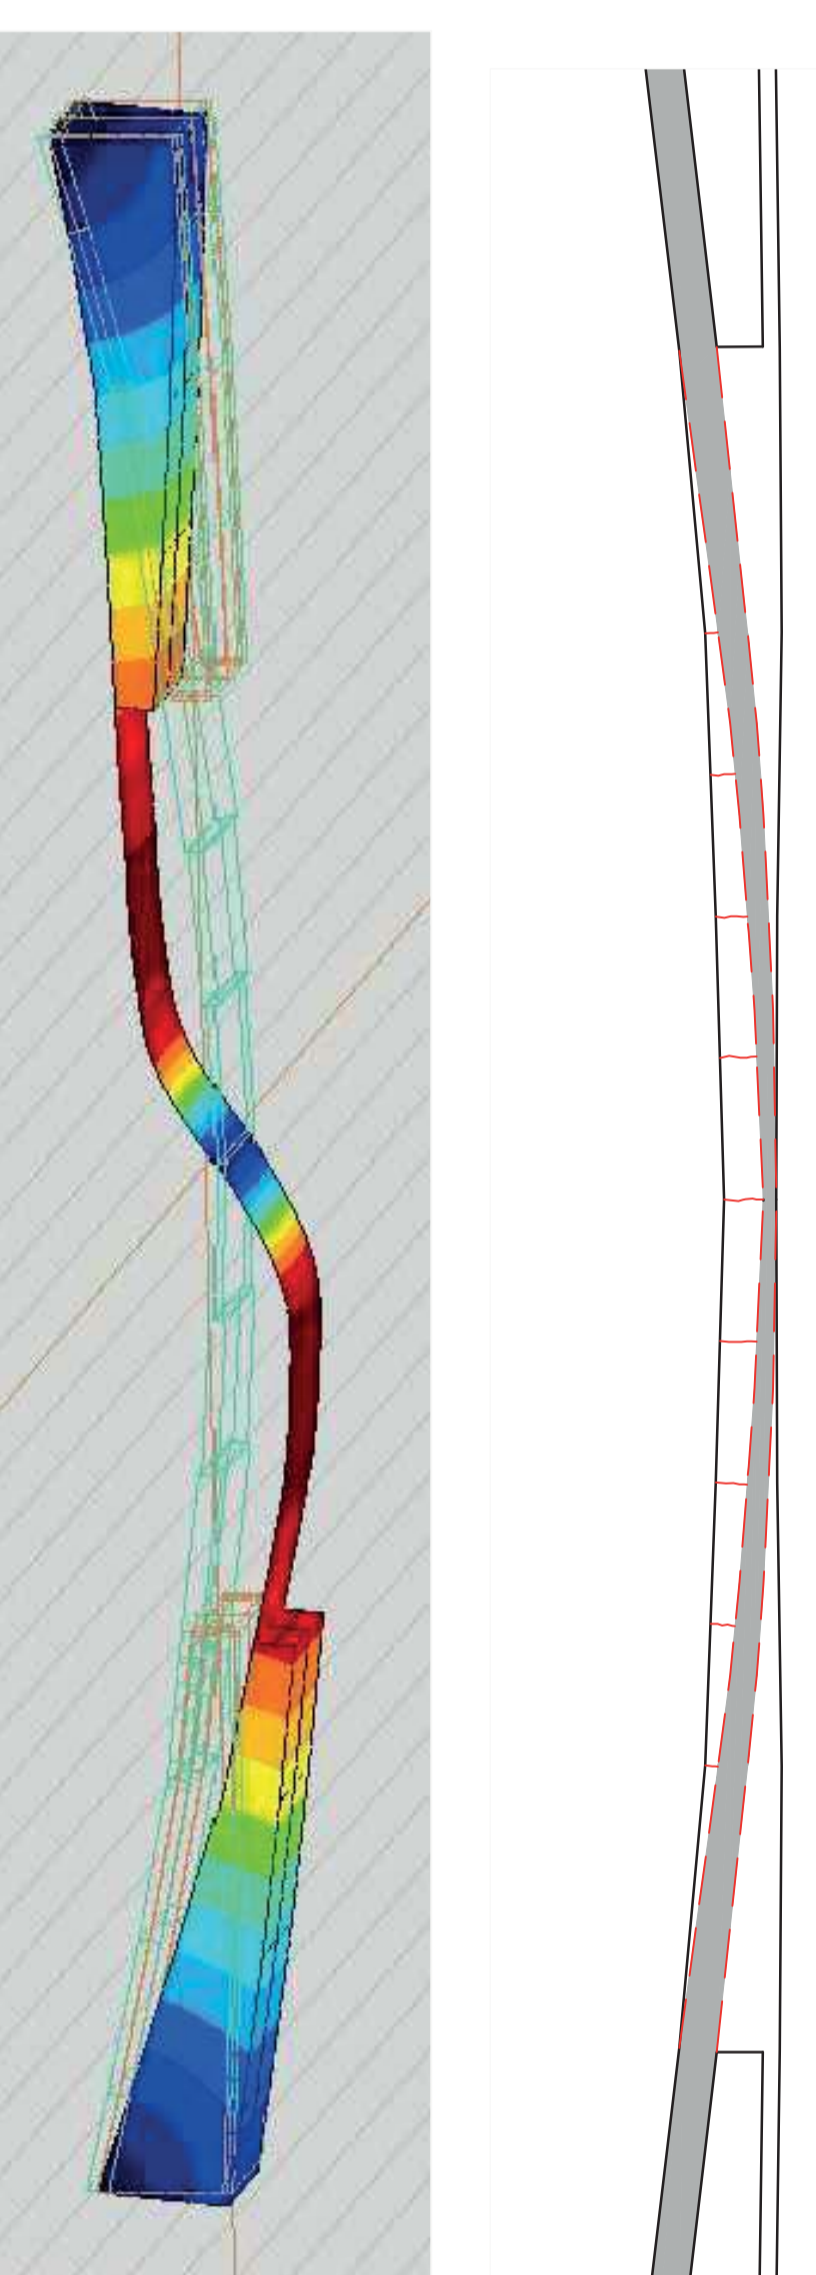
Abb. 4: Längsschnitt mit einem Viertel der effektiven Querschnittshöhe in Brückenmitte und 1. Knickform des untersuchten Schalenelements

Die Stabilität des Tragwerks, insbesondere das Knicken des Bogens, kann mit Hilfe eines FEM-Programms untersucht werden. Dabei wird die Tragstruktur mit Schalenelementen modelliert. Um die intensiven Risse an der Bogenunterseite zu berücksichtigen kann die Querschnittshöhe in Brückenmitte reduziert werden. Wird ein Viertel der Querschnittshöhe eingesetzt, ist der Knicknachweis immer noch erbracht. Somit kann davon ausgegangen werden, dass keine Stabilitätsprobleme am Bauwerk auftreten.

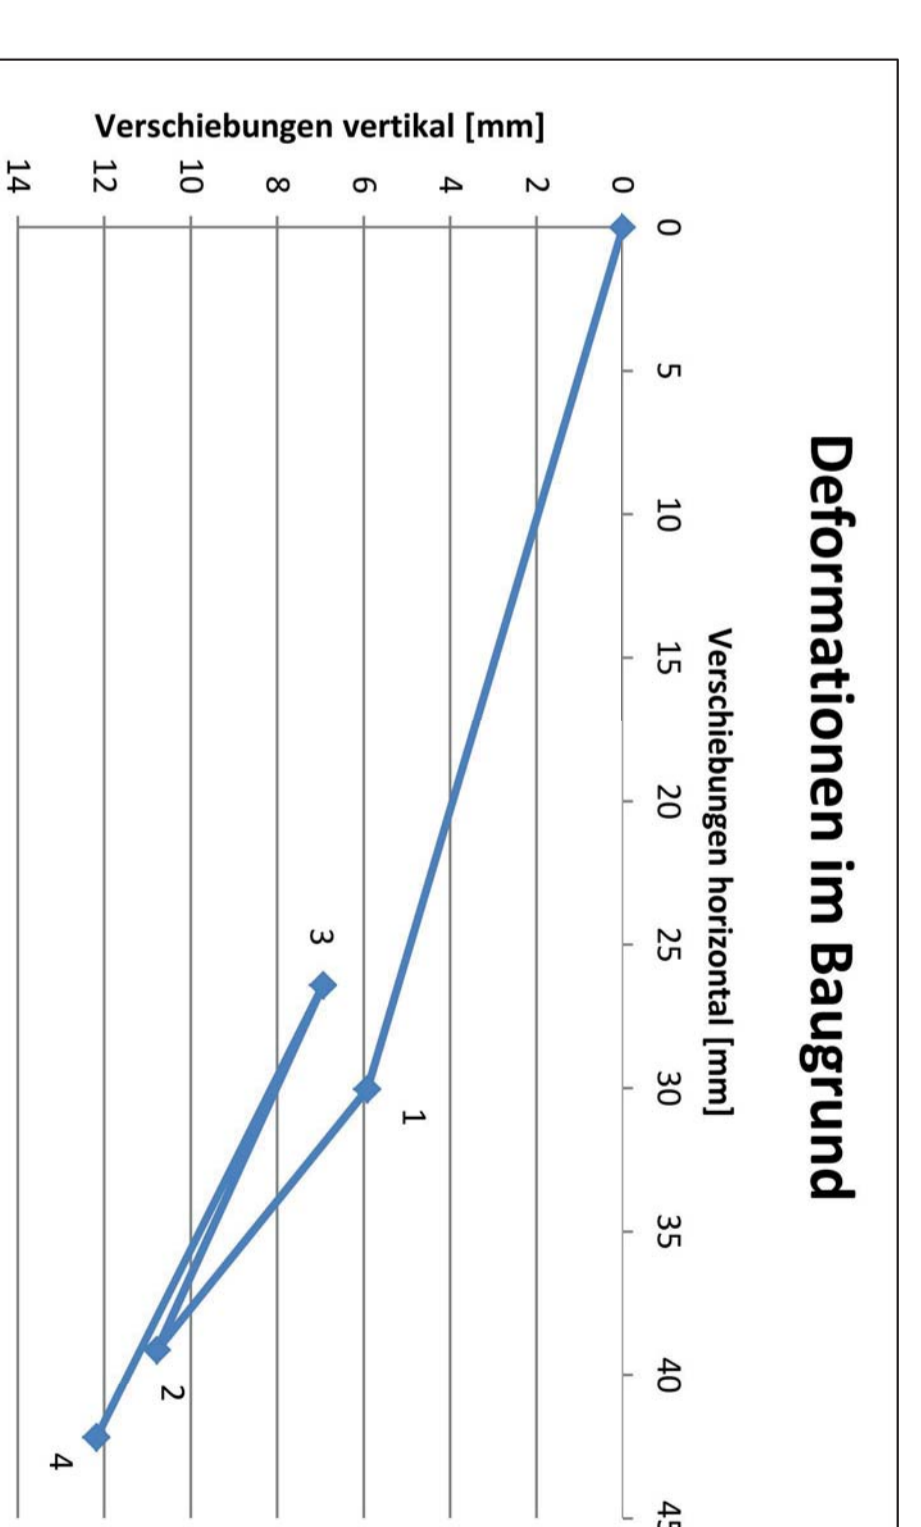
Abb. 7: Deformationen im Baugrund beim jeweiligen Bauwerkszustand

Elastische Verformungen des Baugrunds haben beim betrachteten Bauwerk zu Verschiebungen der Widerlager geführt (Abb. 7, Punkte 1 und 2). Durch den Einbau des Stahlsprengwerks hat eine Entlastung stattgefunden (Punkt 3). Durch die Entfernung des Stahlsprengwerks wird dann eine Wiederbelastung des Baugrunds stattfinden (Punkt 4). Geht man davon aus, dass die Zusatzbelastung nach der Instandsetzung rund 5 % der momentanen ständigen Lasten beträgt, ist mit einer zusätzlichen Horizontalverschiebung der Widerlager von rund 3 mm und daraus einer zusätzlichen Scheitteleinsenkung von rund 20 mm zu rechnen.
